真空ポンプの潤滑油の浄化

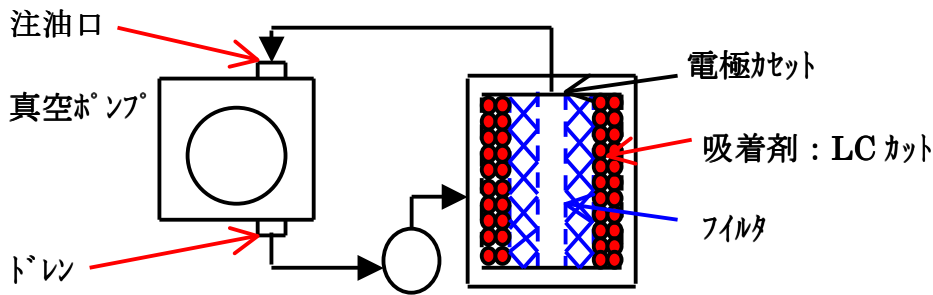
1. 実機フロー

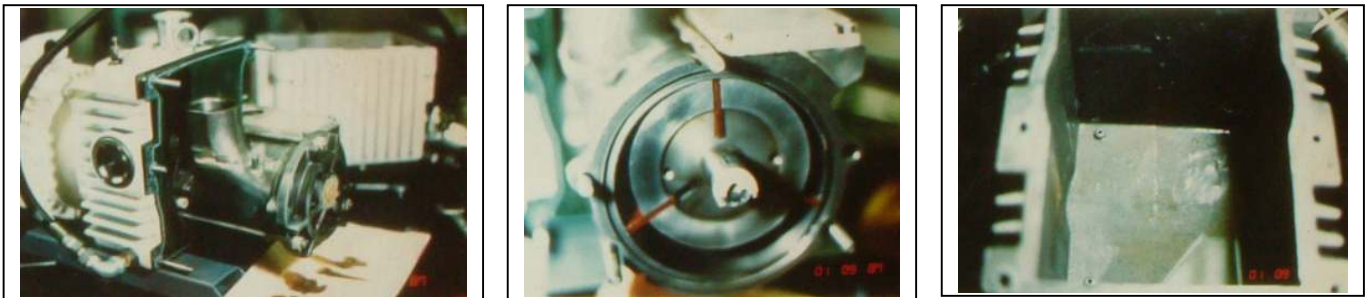
2. 使用後の P-CVD 真空ポンプの分解写真

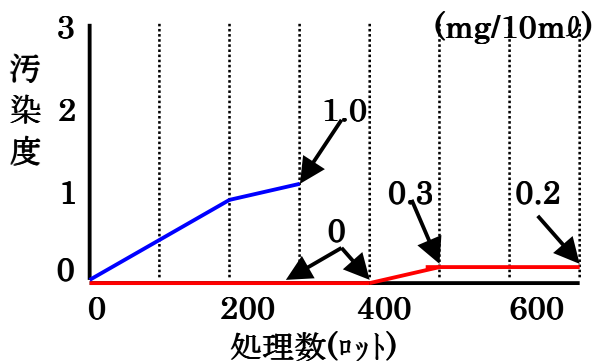
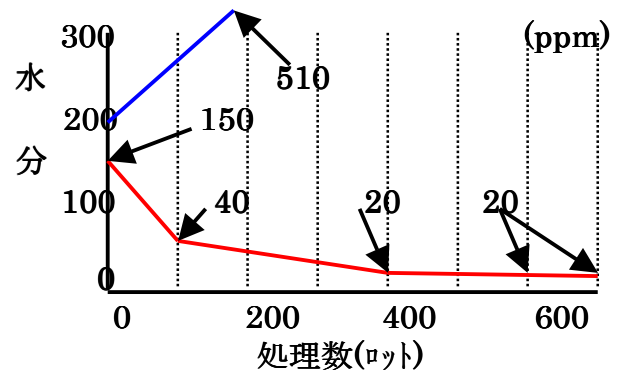
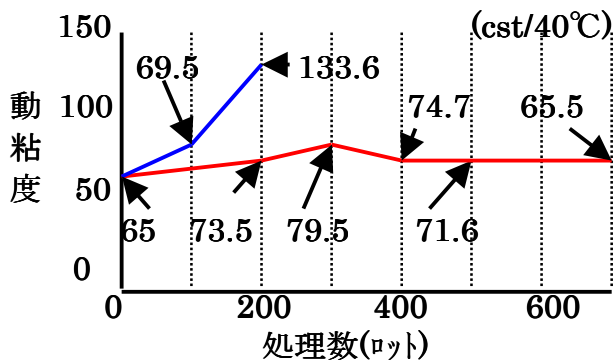
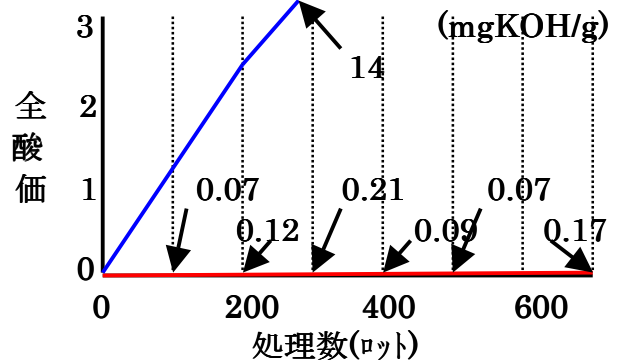
a, エッチングのデータ — : SA フィルタ — : 他社製
